Vallonen 5 och 6, Eskilstuna

Miljöundersökningsrapport inklusive förenklad riskbedömning

ESKILSTUNA 2019-01-22
STRUCTOR MILJÖTEKNIK AB

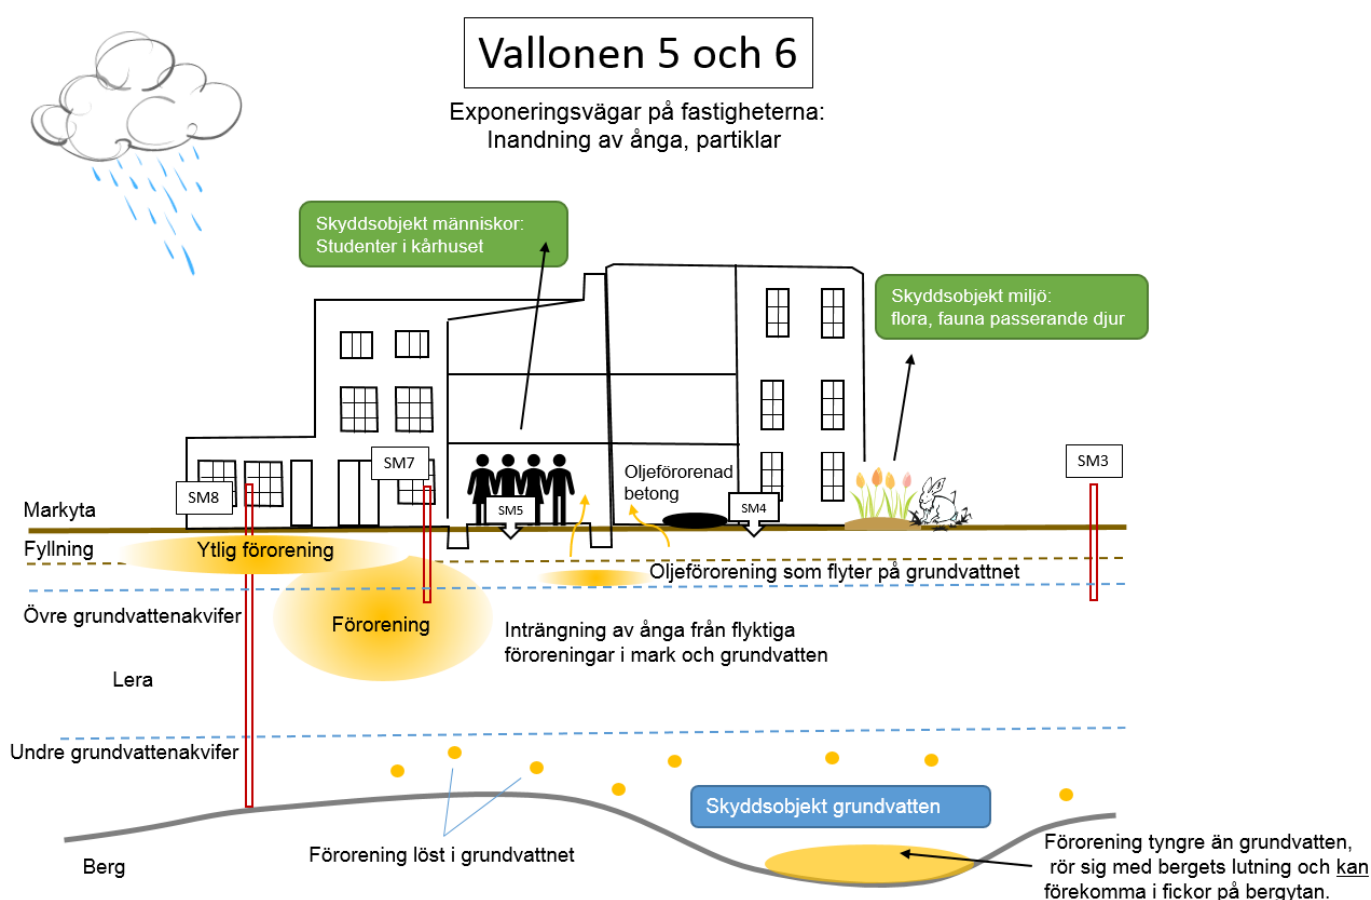
Bottenplan i byggnaden visar på tydlig påverkan av oljeförorening i betongen. Kraftig oljelukt noteras också i lokalen. De övriga planen består av träbjälklag och ingen tydlig oljelukt bedöms förekomma. Verksamheten i de övre planen har sannolikt inte varit lika förorenande.

Figur 5.1 Konceptuell modell över Vallonen 5 och 6, där kårhus planeras i byggnaden. Marken runt byggnaden består av grusade ytor. Det ytliga jordlagret består av sandig grusig fyllning, följt av torrskorpelera, lera och morän som överlagrar berg. Ungefärligt jorddjup 9-10 m. Grundvattentyta ca 1-2 m under markyta.

Åtgärder för betonggolvet i byggnad krävs oavsett resultat av kompletterande luftmätning. Åtgärder kan omfatta rivning av betonggolvet och ersättning med nytt golvet alternativt inkapsling med diffusionsspärr och pågjutning med ny betong.
