# Väduren 18 och 20, Eskilstuna

Kompletterande miljöundersökning december 2019

Författare: Ulrika Martell  
Beställare: Sehlhall Produktion AB  
Konsultbolag: Structor Miljöteknik AB  
Uppdragsnamn: Väduren 18 och 20, Eskilstuna  
Uppdragsnummer: 7014-001B  
Datum: 2020-01-13  
Uppdragsledare: Ulrika Martell  
Handläggare/utredare: Hanna Alm  
Granskare: Henrik Kjellin

Status: Granskningshandling

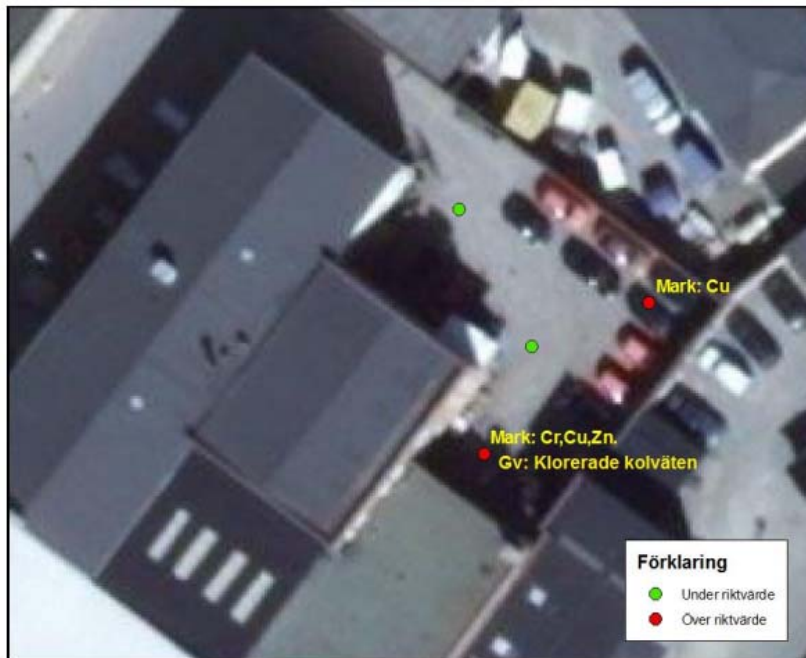
Metallförorening i fyllning och klorerade alifater i grundvatten påvisades.

Oljeförorening indikerades i några punkter, men endast låga halter kunde påvisas vid laboratorieanalys. Generellt är få laboratorieanalyser utförda i undersökningen.

Figur 2.1 Figur från undersökning utförd 2012 med sammanställning av resultat jämfört med riktvärde för MKM

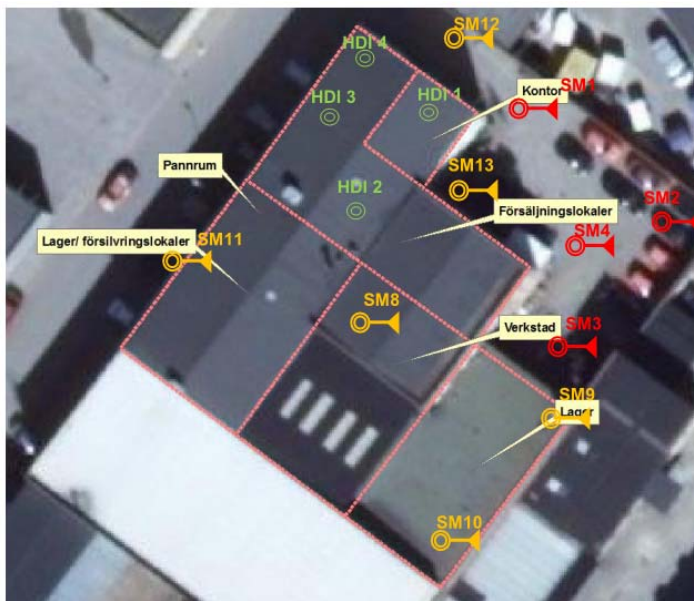
En kompletterande undersökning utfördes 2013 med syfte att utreda förekomst av klorerade alifater. Ytterligare sex provpunkter undersöktes, varav tre av dessa var under befintlig byggnad. Under byggnad kunde dock endast de översta jordlagren provtas och i delen närmast Langsgatan var betongen mer än ca 50 cm och ingen provtagning utfördes. Porluftsmätning genom bottenplatta i källardelen utfördes med fältinstrument PID och HDI, men inga förhöjda halter detekterades, se provplan i figur 2.2.

Figur 2.2 Provpunkter i gult från kompletterande undersökning 2013 och gröna punkter avser porluftsprøver under byggnad. Röda punkter är från undersökningen 2012. Klorerade alifater noterades i SM10, SM11 och SM12. I SM13 indikerades oljeförorening.

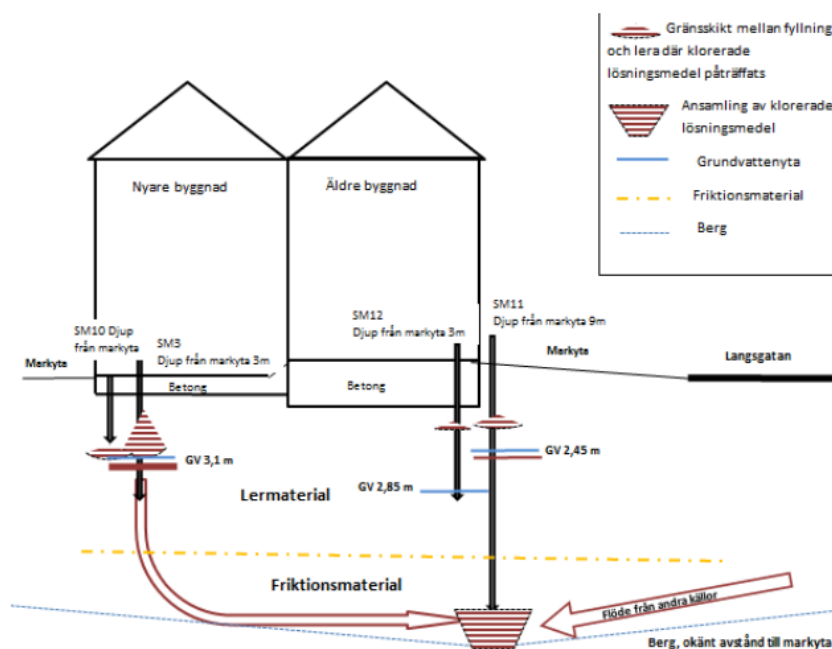
Figur 2.3 Figur från undersökning 2013 som visar tvärsnitt genom byggnaden på Väduren 20 med Langsgatan till höger i bild, där förekomst av klorerade alifater har markerats på de olika djup som förorening påvisats eller indikerats.

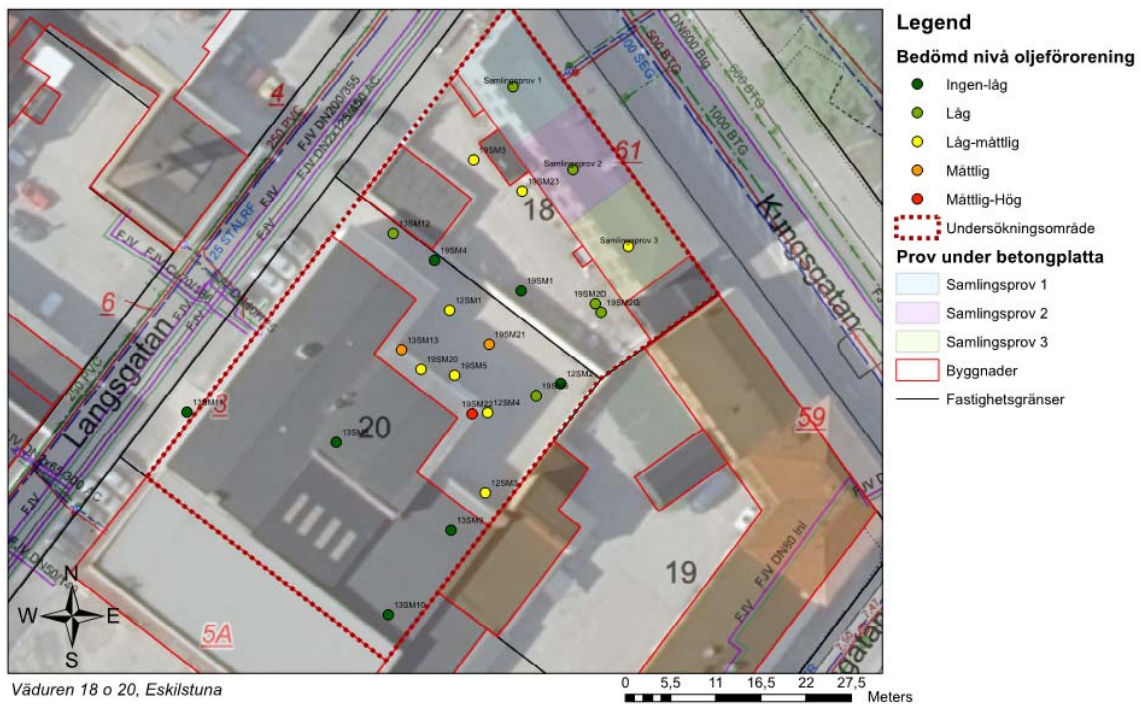
På Väduren 18 har föroreningar i mark utanför tidigare pannrum och oljetank påträffats i mark och grundvatten. Föroreningsnivån bedöms som låg till måttlig och förekomsten bedöms i huvudsak vara koncentrerad till översta 2 m av jordlagren.

På Väduren 20 har oljeförorening påvisats i mark utanför byggnad. Det påvisas i mark samt både i ytligt och djupt grundvatten. Föroreningen är dock huvudsakligen lättare än vatten och förekommer normalt sett i zonen kring grundvattenytan. Huvuddelen av föroreningen bedöms utifrån fältanalyser förekomma kring 1-2 m djup. I det djupa grundvattnet är halterna lägre och det är oklart om det är påverkan från övre lagren som ses i uttagna prover trots tätning mellan magasinerna och omsättningspumpning. Klorerade alifater påvisas i det djupa grundvattnet och kan också ge ett bidrag till påvisade halter i oljeindex-analysen. De högsta halterna bedöms vara måttliga-höga.

Stor del av föroreningen bedöms sammanfalla med fyllningsjorden, men påverkan av underliggande torrskorpelera kan förväntas inom områden där föroreningsnivån har bedömts vara inom intervall måttlig-hög, och i enstaka fall där nivån bedömts vara låg-måttlig, se figur 2.4.

**Figur 2.4 Sammanställning av föroreningssituationen avseende oljeföroreningar för Väduren 18 och 20. Sammanställningen är en bedömning utifrån fältanalyser och laboratorieanalyser i mark, grundvatten och porluft samt intryck i fält vid provtagning.**

Den lite större oljeföroreningen på Väduren 20 som påträffats bedöms kunna kräva ytterligare schakt på upp till ca 1 m. Ytan som bedöms vara påverkad uppgår till ca 350 m<sup>2</sup> vilket ger en schakt på 630 ton och med samma antaganden som ovan en kostnad på drygt 0,5 MSEK. I denna del kan dock återfyllnad vara aktuell, vilket ökar åtgärdskostnaden med ca 0,1 MSEK. Länshållning och sanering av grundvatten i samband med schakt bedöms grovt uppgå till ytterligare ca 0,1 MSEK.

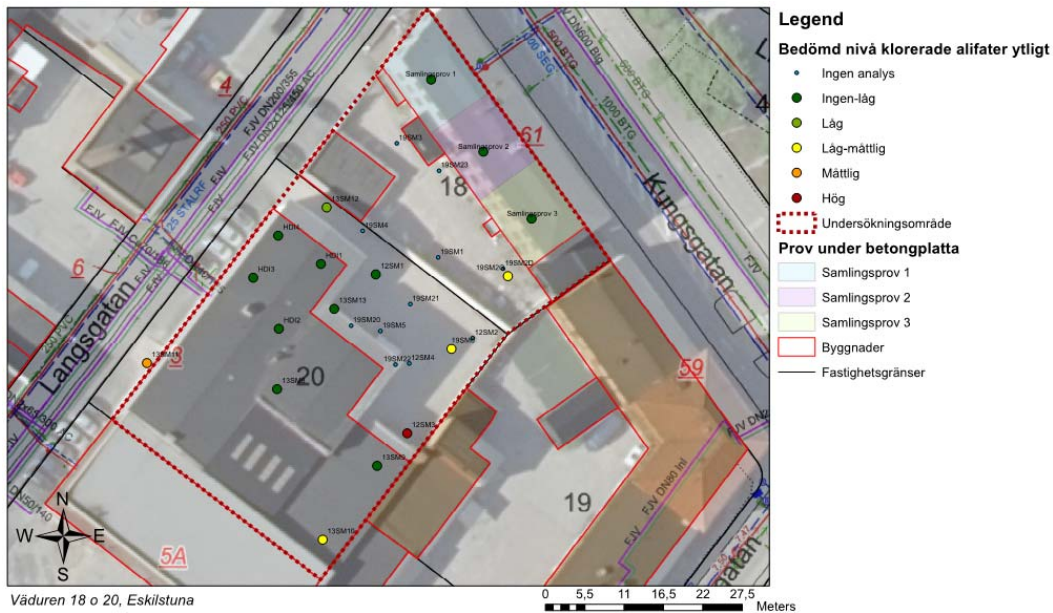
I det övre grundvattenmagasinet påvisades relativt höga halter i undersökningarna 2012-2013, där ett grundvattenprov visade på halter av ursprungsprodukten trikloreten på 50 µg/l och nedbrytningsprodukter på ca 1300 µg/l cis- och trans-dikloreten och 200 µg/l vinylklorid, se punkt med hög halt i figur 2.5. Ytterligare en provpunkt visade måttligt-höga halter av nedbrytningsprodukter på ca 260 µg/l cis- och trans-dikloreten och 2 µg/l vinylklorid. I övrigt bedöms det vara låga till måttliga halter kring 10-50 µg/l totalt av trikloretylen och nedbrytningsprodukter. Eten påvisas i båda grundvattenproven där det analyserats, vilket visar på att fullständig nedbrytning kan ske eller har skett spontant.

**Figur 2.5** Bedömd föroreningssituation för klorerade alifater i det övre grundvattenmagasinet, övre jordlagren samt porluft. Sammanställningen är en bedömning utifrån fältanalyser och laboratorieanalyser i mark, grundvatten och porluft samt intryck i fält vid provtagning.

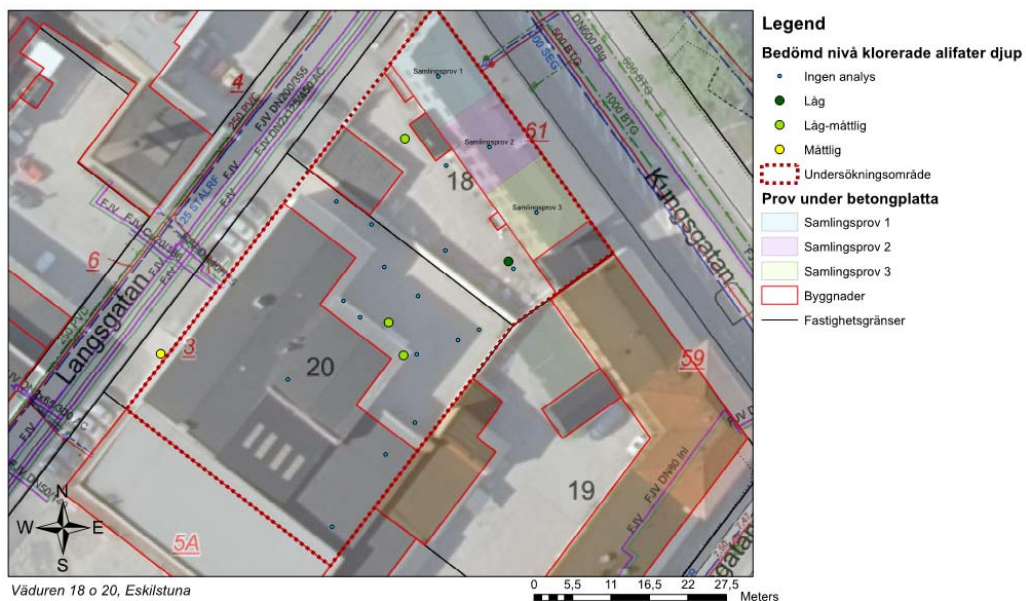
I det djupa grundvattnet finns inte lika många prov analyserade, dels har provtagning av olika anledningar stoppat högre upp i jordprofilen (exempelvis stopp i sten i fyllningen eller att undersökningsdjupet bedömdes vara tillräckligt vid provtagningstillfället), dels är jordprover från större djup svårare att få ut som representativa prov. De halter som påträffats i det djupa grundvattnet är dock låga-måttliga, se figur 2.6.

**Figur 2.6** Bedömd föroreningssituation för klorerade alifater i det djupa grundvattenmagasinet under leran på 6-9 m djup från markytan. Sammanställningen är en bedömning utifrån laboratorieanalyser i mark och grundvatten samt intryck i fält vid provtagning

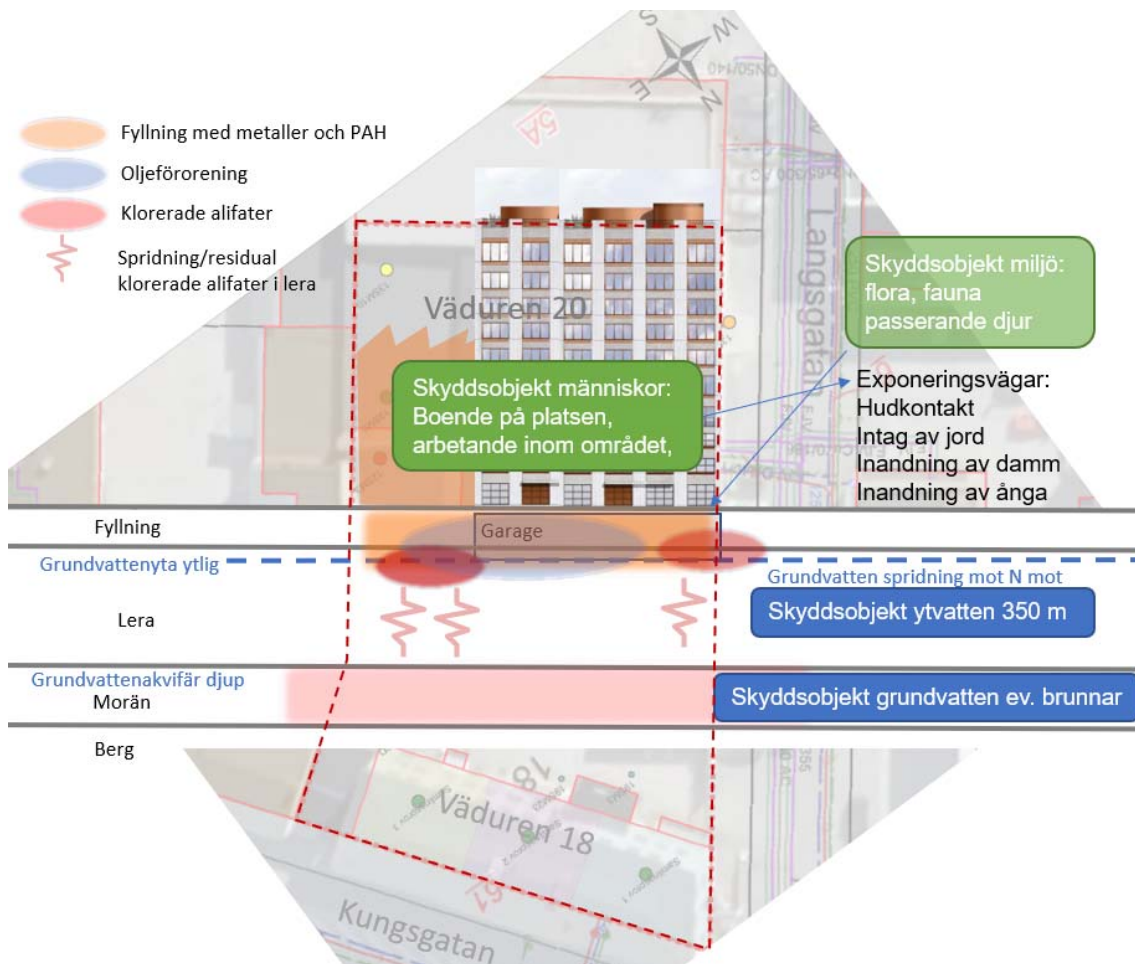
**Figur 2.7** Schematisk skiss över den konceptuella modellen i området.

I en konceptuell modell görs en kvalitativ beskrivning av möjliga föroreningskällor eller förorenade medier, exponerings- och spridningsvägar samt skyddsobjekt. Den konceptuella modellen för objektet sammanfattas med nedanstående figur 2.7 och finns även beskriven i *avsnitt 3.1-3.3*.
