Del av Skiftinge 1:3

Översiktlig miljöteknisk undersökning

2016-03-22

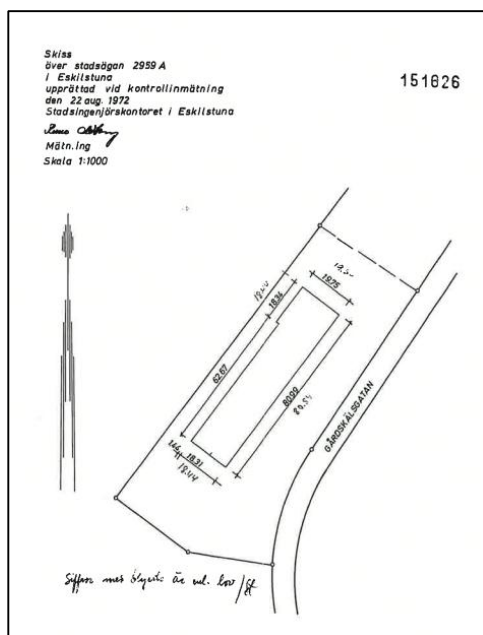
En byggnad har tidigare funnits på undersökningsområdet, se **Figur 2**. Bygglov för byggnaden lämnades in 1971 och byggnaden revs 1990. Enligt en MIFO 1 inventering som har genomförts av Länsstyrelsen (F0484-03211) fanns Motorfirma Henry Molin AB, Molins Bilhus på platsen. Verksamheten betecknades som verkstad.

Enligt muntliga uppgifter från verksamma inom samma område har byggnaden på undersökningsområdet använts av Holmbergs Bilservice första åren efter byggnation, för att därefter köpas upp av Bilia som främst sålde begagnade bilar och hade en mindre verkstadsverksamhet samt tvätt i västra delen av byggnaden. De har inget minne av ett företag som hette Motorfirma Henry Molin AB.

Figur 2 Skiss upprättad vid kontrollinmätning efter att byggnaden uppförts. (Stadsbyggnadskontoret, ritningsnummer 151626).
