PM Geoteknik

ESKILSTUNA KOMMUN

Trumtorp

Projekteringsunderlag

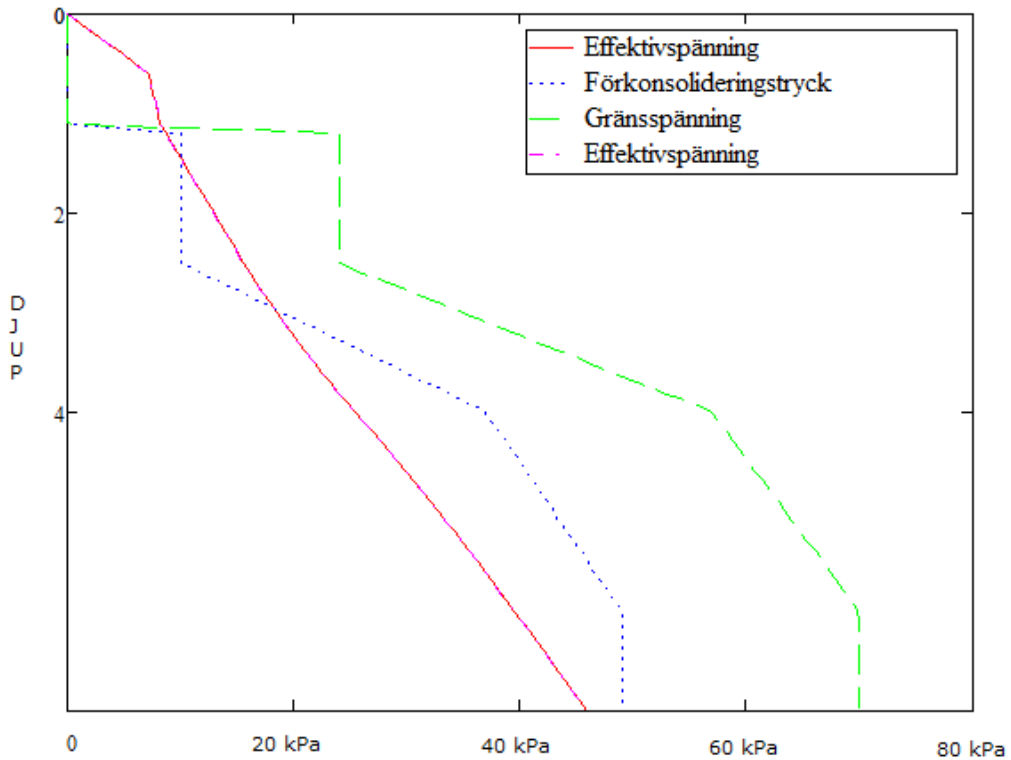
I en punkt (14R26) i lågdelen utfördes kolvprovtagning som det sedan har utförts CRS-försök på. Nedan redovisas sättningsberäkningar för denna punkt, för sättningen har inga krypsättningar tagits i beaktan vilket innebär att beräknade sättningar troligen kan bli större:

Figur 1, redovisning av insituspänningar.

Enligt nu rådande förhållanden i området pågår sättningar. Givet rådande situation beräknas sättningarna uppgå till ca 4 cm innan området bedöms vara normalkonsoliderat.
