Structor Miljöteknik
Peter Carlsson
Bruksgatan 8b
832 20 Eskilstuna

Kostnadsuppskattning för åtgärder – Fristaden 1:6, Väster, Eskilstuna

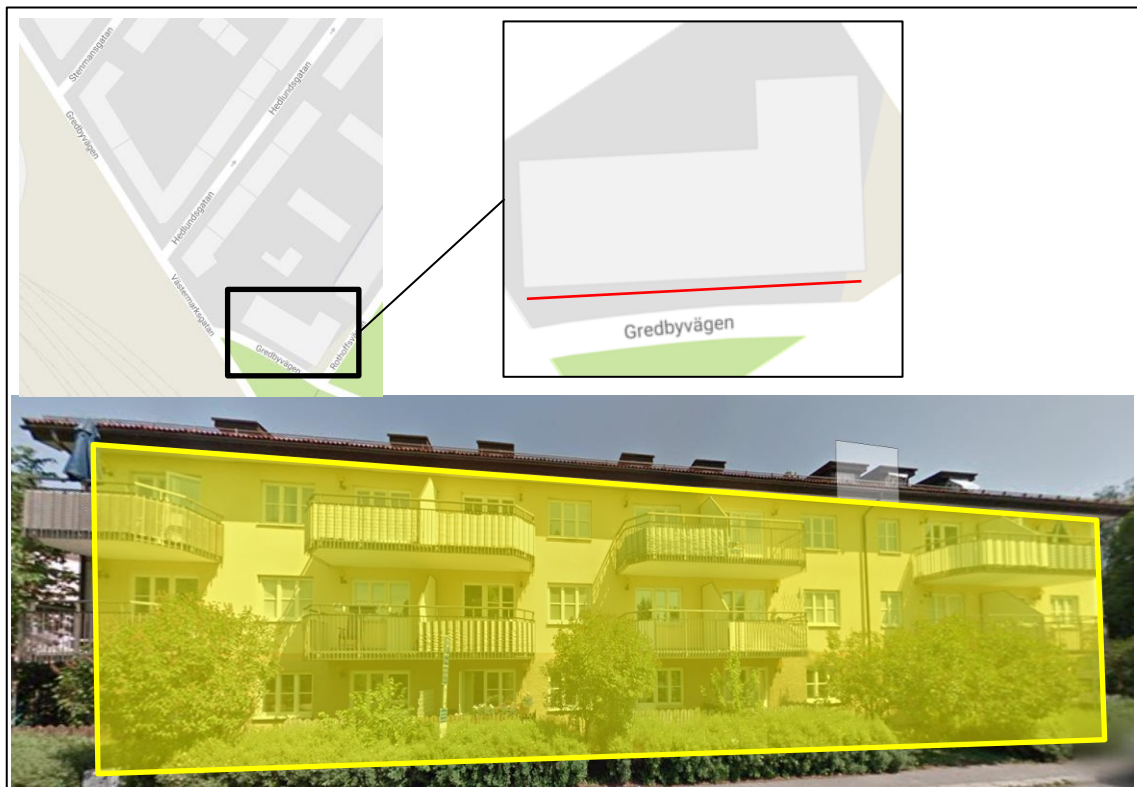
Figur 2. Åtgärdsförtydligande Venus 10. Rött streck visar bullerutsatt fasad och gula markeringar vid fasad redovisar vilka fönster och fönsterdörrar som behöver tilläggsruta.

Fastighetens lokalisering och berörd fasad redovisas i Figur 2. Rött streck visar bullerutsatt fasad och gula markeringar vid fasad redovisar vilka fönster och fönsterdörrar som behöver tilläggsruta. Tilläggsrutor på samtliga fönster och fönsterdörrar, 30 fönster och 15 fönsterdörrar. Ventilationsdon byts ut, 30 st.

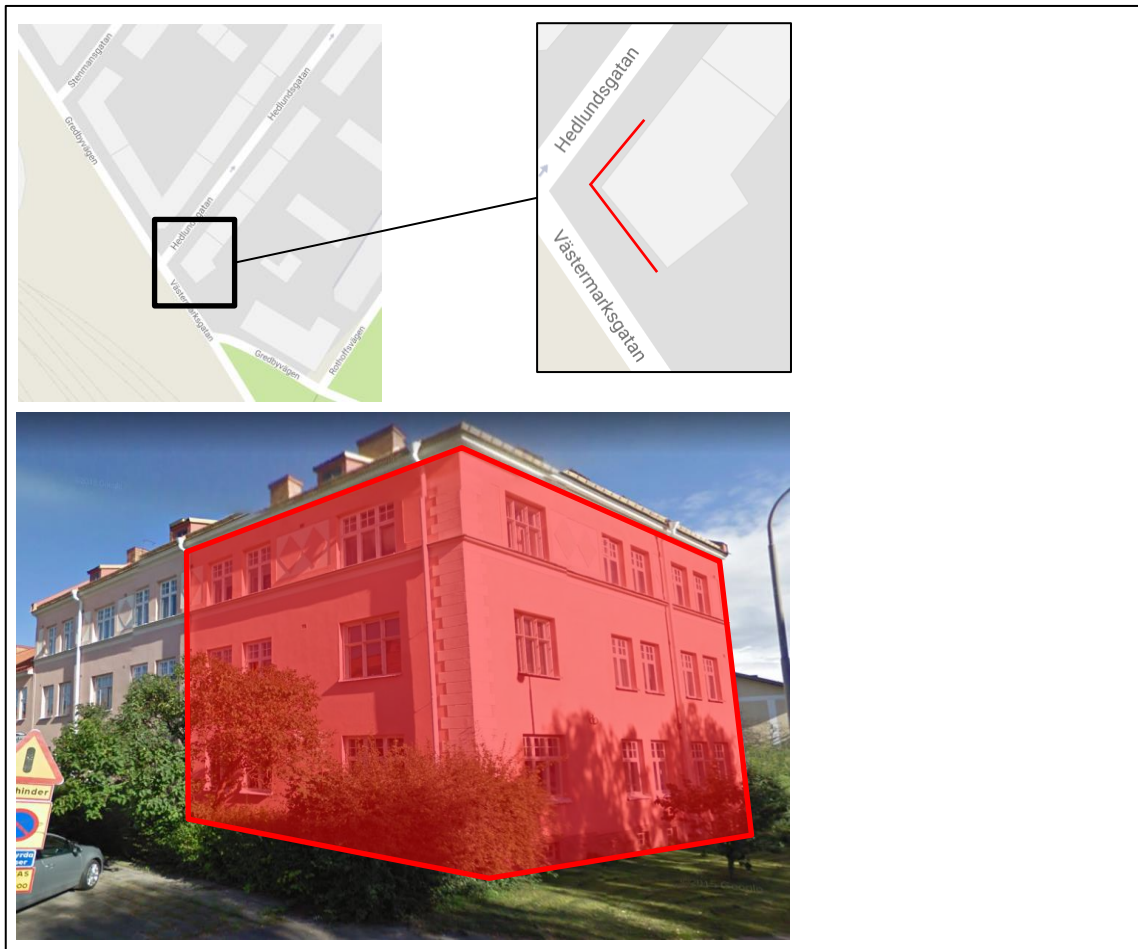
Figur 3. Åtgärdsförtydligande Venus 1. Rött streck visar bullerutsatt fasad och röda markeringar vid fasad redovisar vilka fönster som behöver bytas.

Fastighetens lokalisering och berörda fasader redovisas i Figur 3. Rött streck visar bullerutsatta fasader och röda markeringar vid fasad redovisar vilka fönster som ska bytas. Byte av fönster mot Västermarksgatan och Hedlundsgatan enligt markering i Figur 3, 24 fönster. Ventilationsdon mot Västermarksgatan och Hedlundsgatan åtgärdas, 9 st.
