Valsverket 3-5

Eskilstuna

PM

Dagvattenutredning

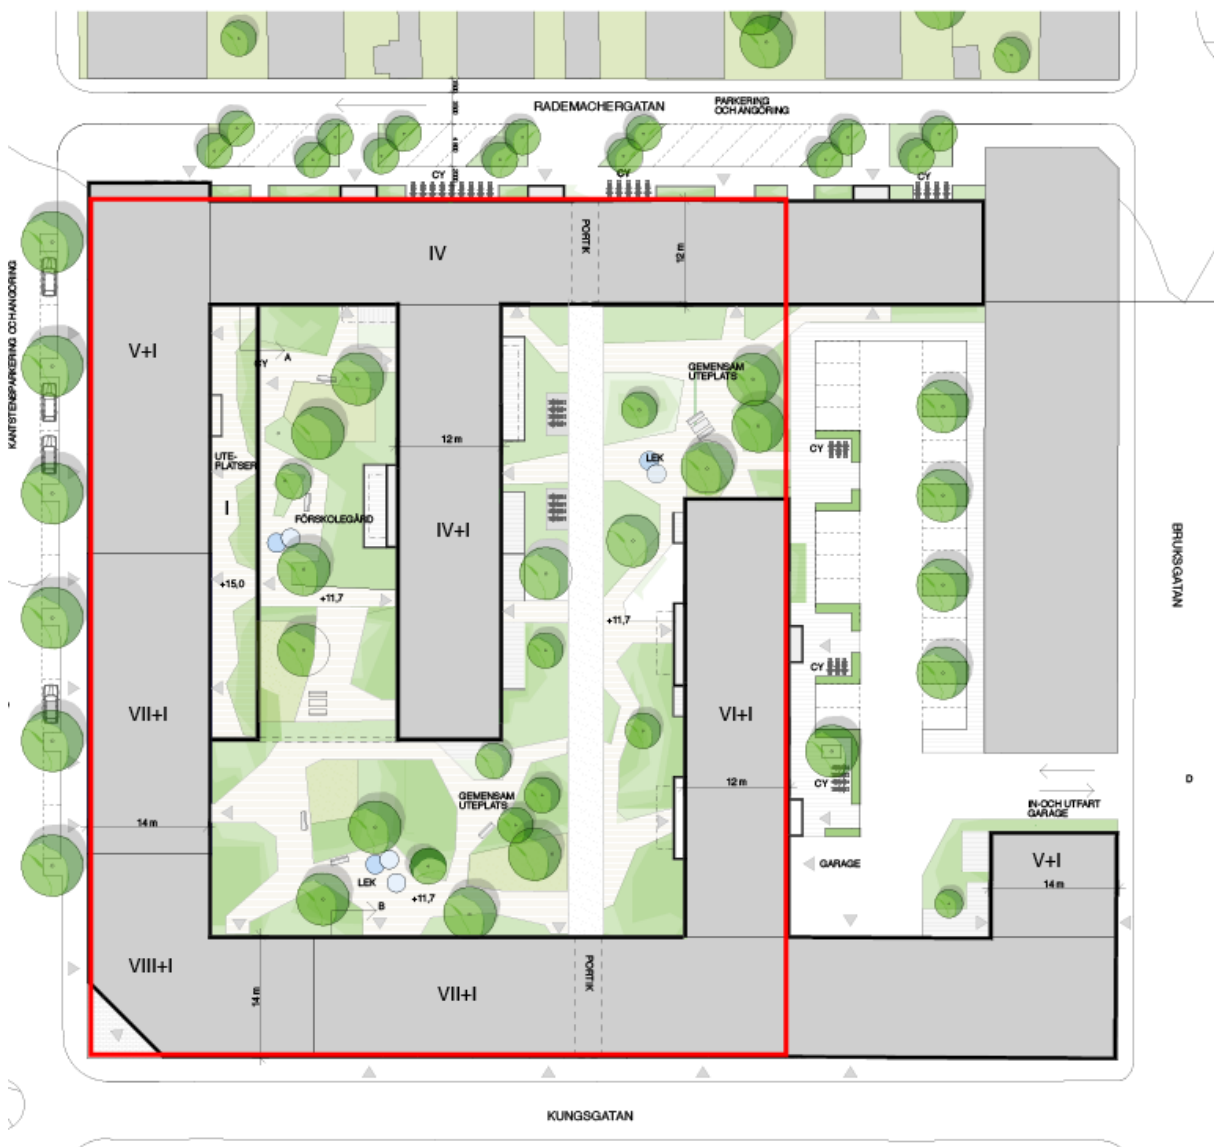
Figur 2: Illustrationsplan ÅWL Arkitekter 2016-05-30. Underbyggt garage framgår av röd linje.

Den planerade byggnaden ska få 4 – 6 plan ovan mark och uppföras längs kvarterets södra, västra och norra sidor samt ansluta till det bevarade huset i sydöst. Hela kvarteret kommer därmed att vara omslutet av byggnader.

Inuti kvarteret ska byggnaden dels få en ca 50 m lång och dels en ca 65 m lång huskropp i nord-sydlig riktning. Samtliga huskroppar kommer att få en bredd på ca 10 m.

Under den västra delen föreslås ett garageplan utföras.

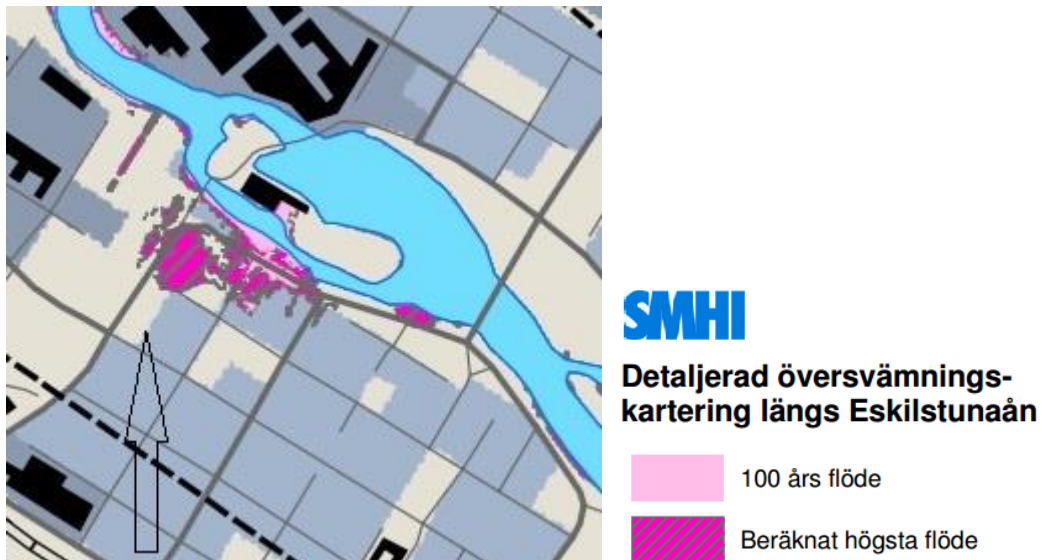
Figur 7. Pil markerar kv.Valsverket

Enligt SMHI:s översvämningskartering (nr 98, 2005) når nivån för 100-års flödet i Eskilstunaån fram till ca 50 m norr om kvarteret, nivå ca +10,3, beräknat högsta flöde har utbredning fram till Rademachergatan, nivå ca +11.
